Information der Seilgruppe Schweiz – «Kontaktbolzen in Scheibeneinlagen»

Die Seilgruppe Schweiz, die Vertreter der Betreiber, Prüfer, Behörden, Ausbilder sowie der Seil- und Seilbahnhersteller beziehen in diesem Artikel Stellung über «Kontaktbolzen in Scheibeneinlagen».

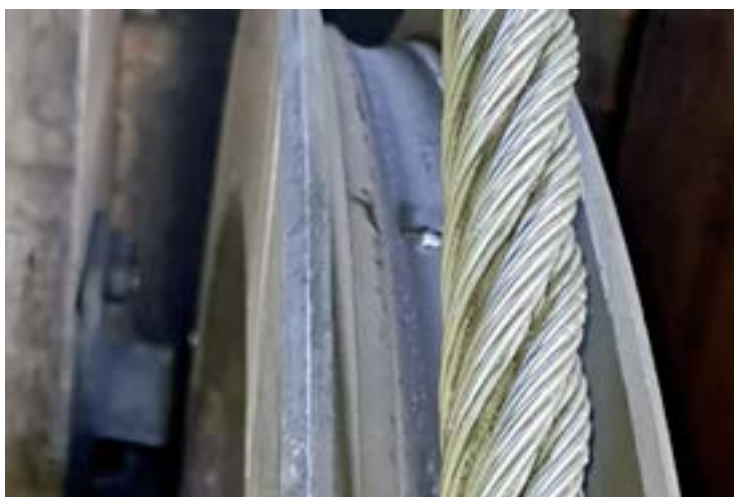
Abbildung 1: Zugseil und Einlageschnur mit Stahlbolzen (Quelle: Seilgruppe Schweiz)

Bolzen in der Einlageschnur einer Scheibe vorgefunden, die anstatt aus Weichmetall aus hartem Stahl gefertigt waren. Diese berührten das Seil im weichen Einlagenmaterial unter hohen Pressungen oder standen sogar über das Futter hinaus. Dadurch wurde das Seil auf der ganzen Länge durch Kerben beschädigt. Dem Personal vor Ort war die Existenz der Stifte nicht präsent.

Wir empfehlen daher allen Betreibern, die noch Kontaktbolzen in den Seilscheiben verbaut haben, einen genaueren Blick darauf zu werfen. Wer zudem Fragen zu vorhandenen Bolzen oder allgemein zum Einsatz von Seilen auf Seilbahnen hat, kann sich beim Anlagenhersteller informieren oder darf sich gerne auch an uns wenden:

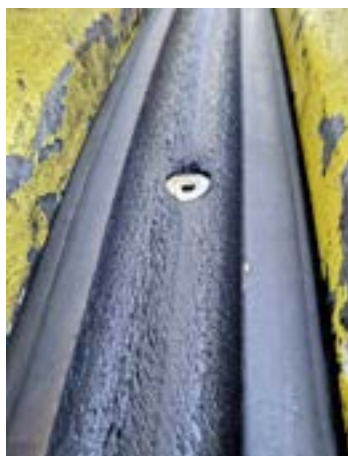
Abbildung 2: zurückstehende Kontaktbolzen in der Umlenkscheibe einer Umlaufbahn

Ein anderes Mitglied der Gruppe hat ein gegensätzliches Beispiel eingebracht: bei einer Umlaufbahn standen Messingbolzen – somit aus dem korrekten Material – in das Futter zurück. Sie konnten das Seil nicht mehr berühren und somit keinen Kontakt herstellen. Die Bolzen sollten aber gerade berühren und Spannungsdifferenzen ableiten, da sie sonst Überschläge provozieren können. Ein Lichtbogen zwischen Seil und Bolzen kann vor allem durch Hitze unerwartet zur Beschädigung der Aussendrähte des Seils führen.
